COMUNE DI AFRAGOLA

OGGETTO: "RIQUALIFICAZIONE DELLA PALESTRA GRANDE DELLA SCUOLA SECONDARIA DI PRIMO GRADO "RITA LEVI MONTALICINI" MEDIANTE LAVORI DI ADEGUAMENTO SISMICO, EFFICIENTAMENTO ENERGETICO E RIQUALIFICAZIONE ARCHITETTONICA". DA FINANZIARE CON FONDI STRUTTURALI EUROPEI - PROGRAMMA NAZIONALE "SCUOLA E COMPETENZE" 2021-2027 FONDO EUROPEO DI SVILUPPO REGIONALE (FESR)

Progetto di Fattibilità Tecnico-Economica

Cod. Eel.	1_IND	Indagini strumentali
------------------	--------------	-----------------------------

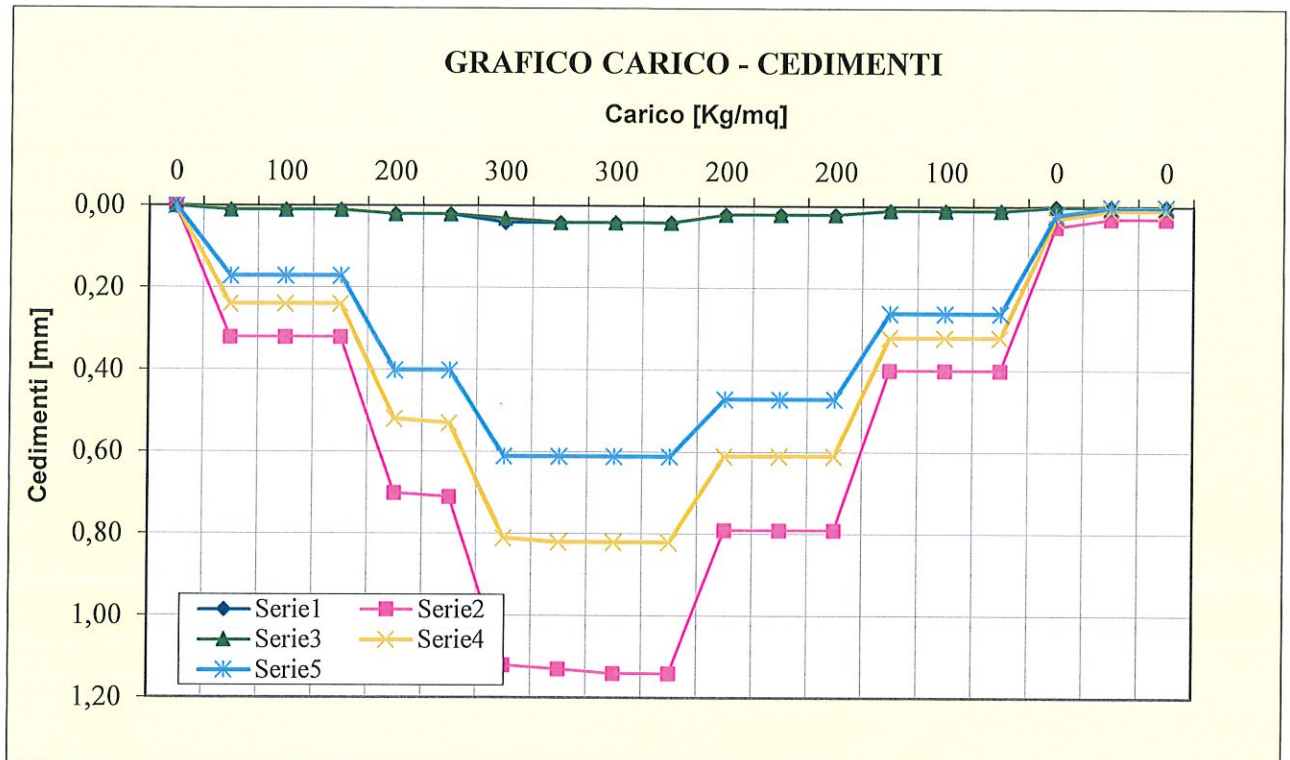
Nella seguente fase di scarico la curva ha l'andamento inverso e, al ripristino delle condizioni iniziali, lo stesso comparatore n°2 misura un valore residuo dello spostamento di 0,03 mm.
